Att täta ett järnåldershus

- väggtätningsexperiment på Eketorps borg

Egil Josefson
2006

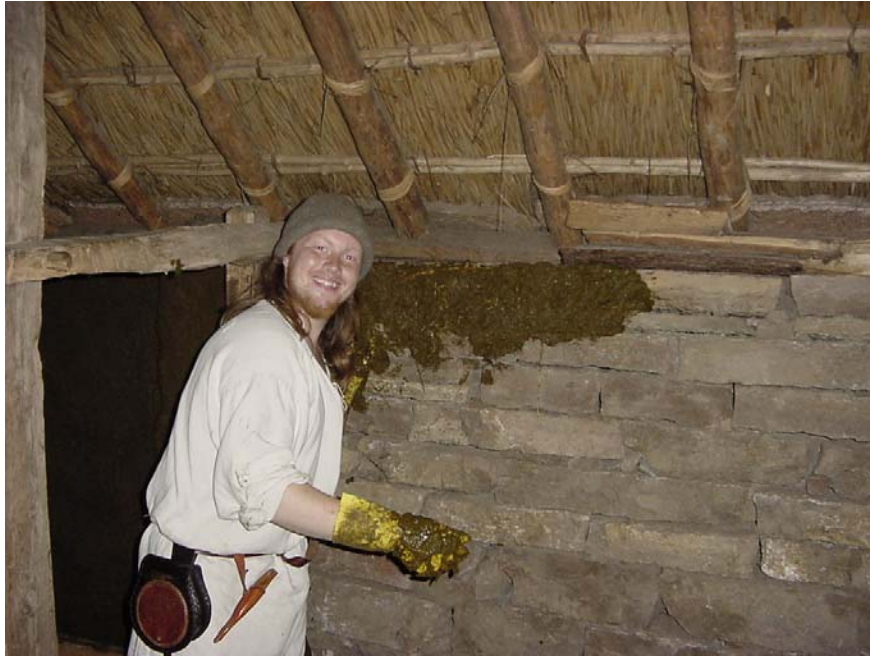
Tätning av hus M på Eketorp sommaren 2003
